ASPUHEL XXXI:

RESCATE EN ZONA HOSTIL

Francisco Antonio Barbancho Leal. Comandante. Infantería.

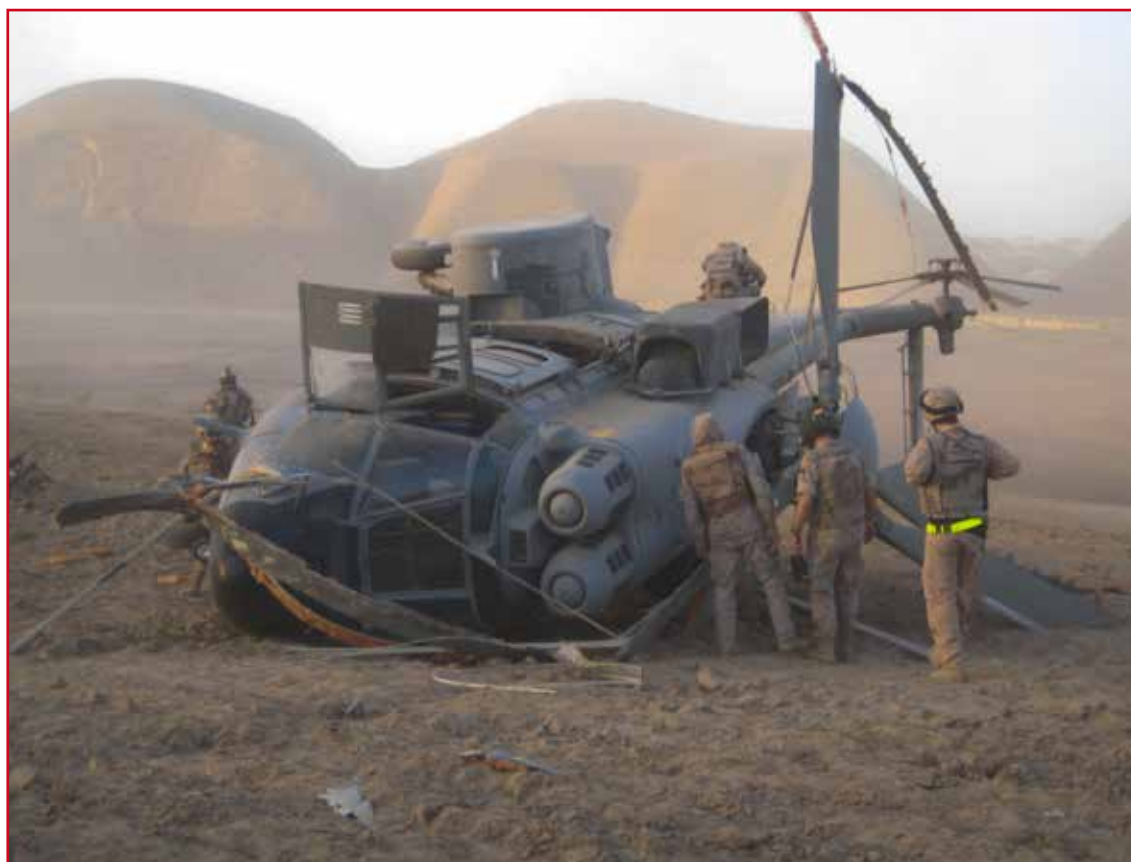
Una vez en tierra, y antes de disiparse la nube de polvo, el suelo cedió bajo la rueda trasera izquierda del tren de aterrizaje, el aparato se inclinó hacia ese lado y volcó. La tripulación realizó una parada de emergencia de la aeronave, y tras una primera evaluación de daños, se comprobó que nadie había resultado herido.

El helicóptero Super Puma accidentado sufrió importantes daños

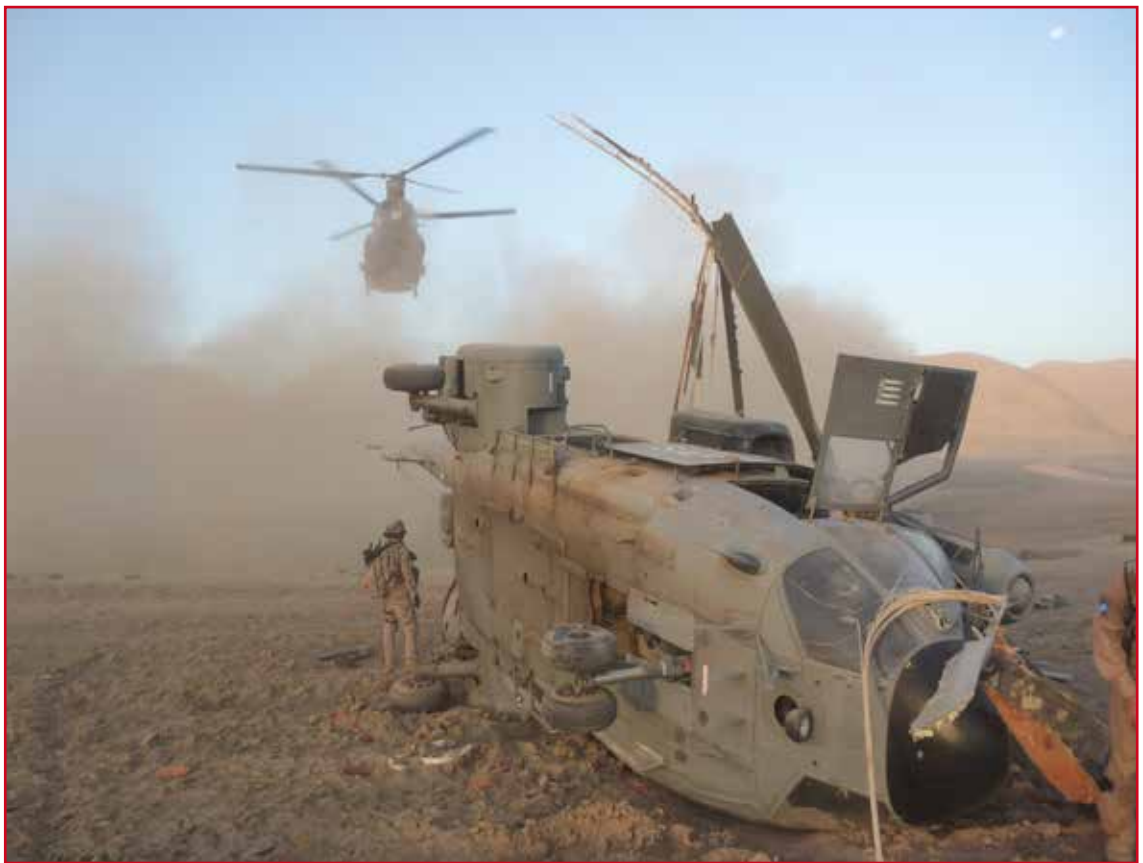
Aproximación del Chinook al POI (*point of incident*) llevando a los equipos que prepararían el Super Puma accidentado para su traslado en carga externa.

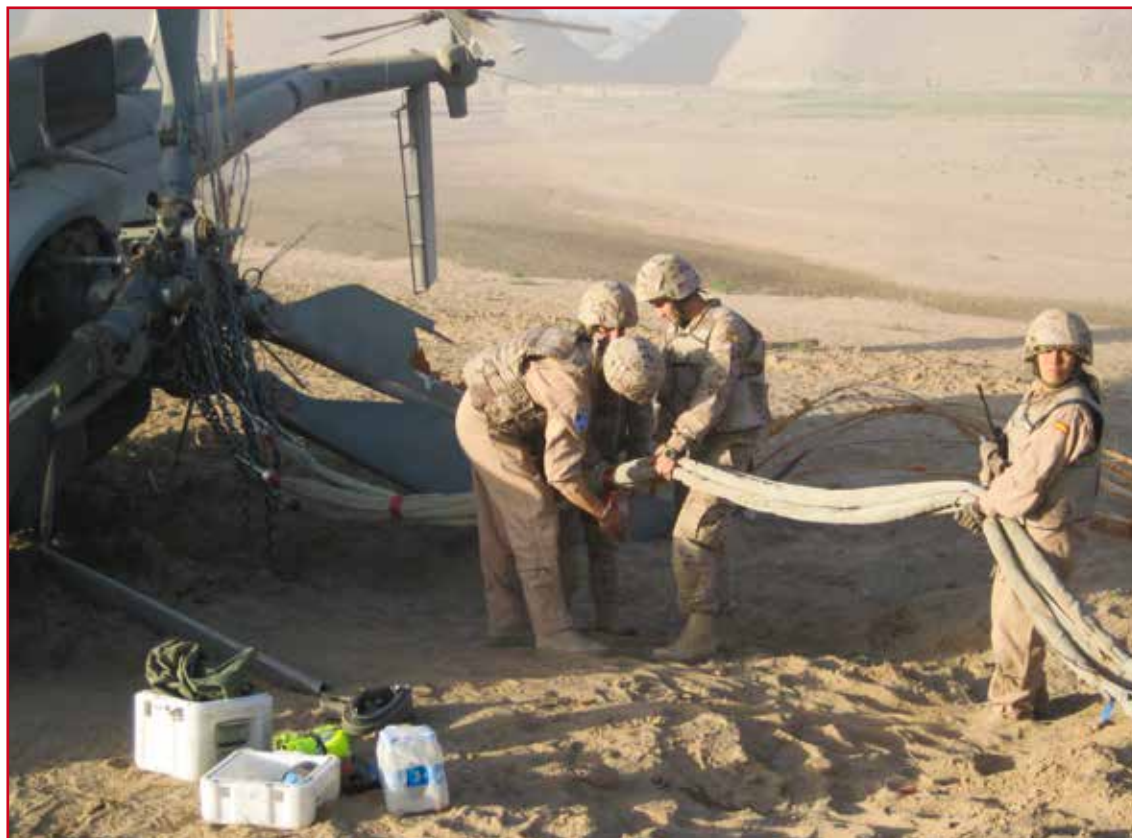
Preparación de la carga externa. Obsérvese la robustez de las eslingas

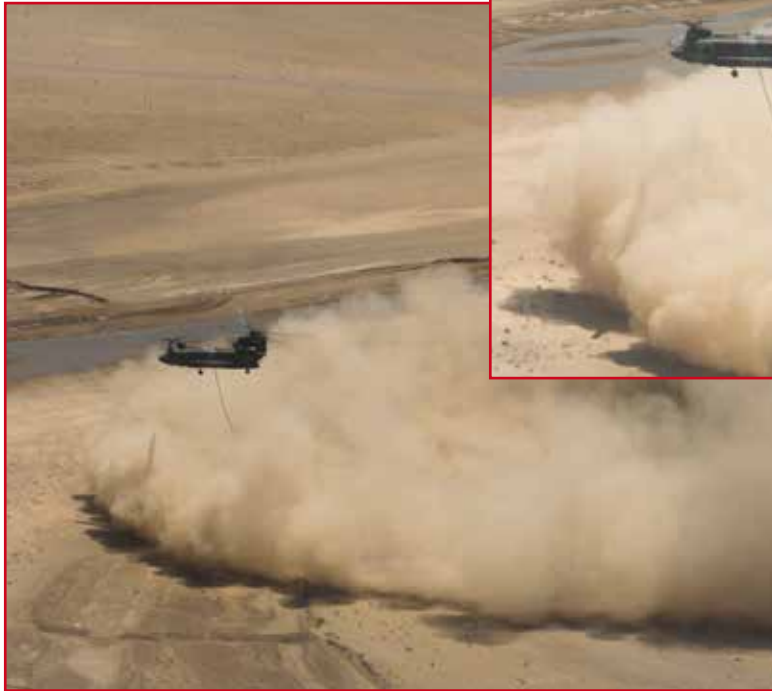
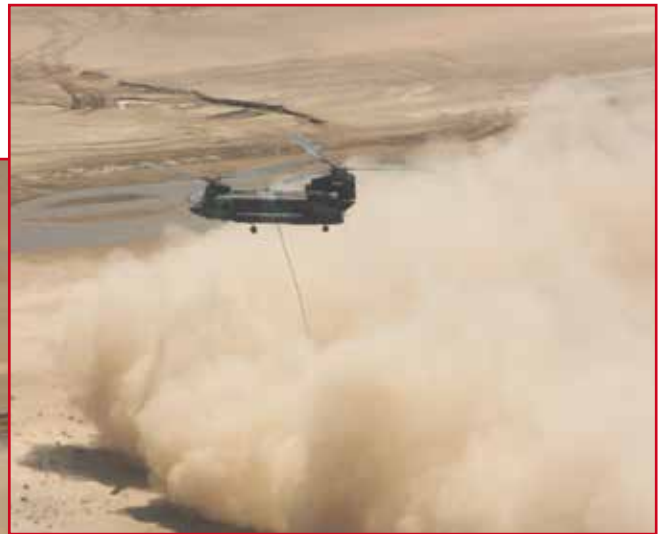
Enganche e inicio del rescate.

La nube de polvo originada al despegue, que escasamente salva el Chinook, es un factor de riesgo añadido a la dificultad inherente de esta misión.

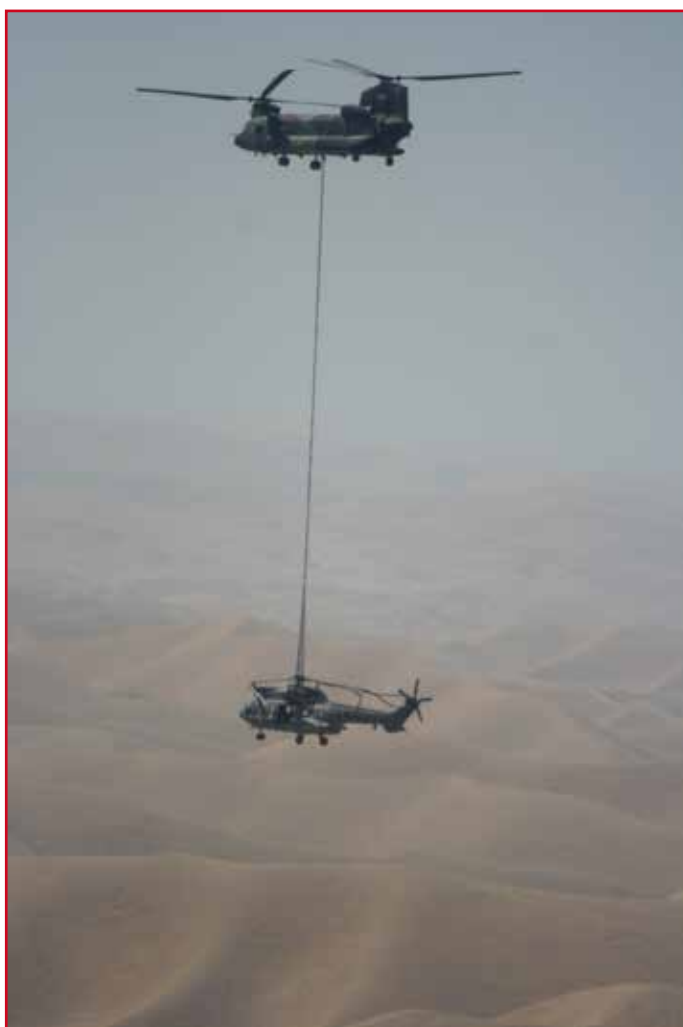
Traslado a Qala i Naw.

Véase la longitud de las eslingas que fue necesario emplear

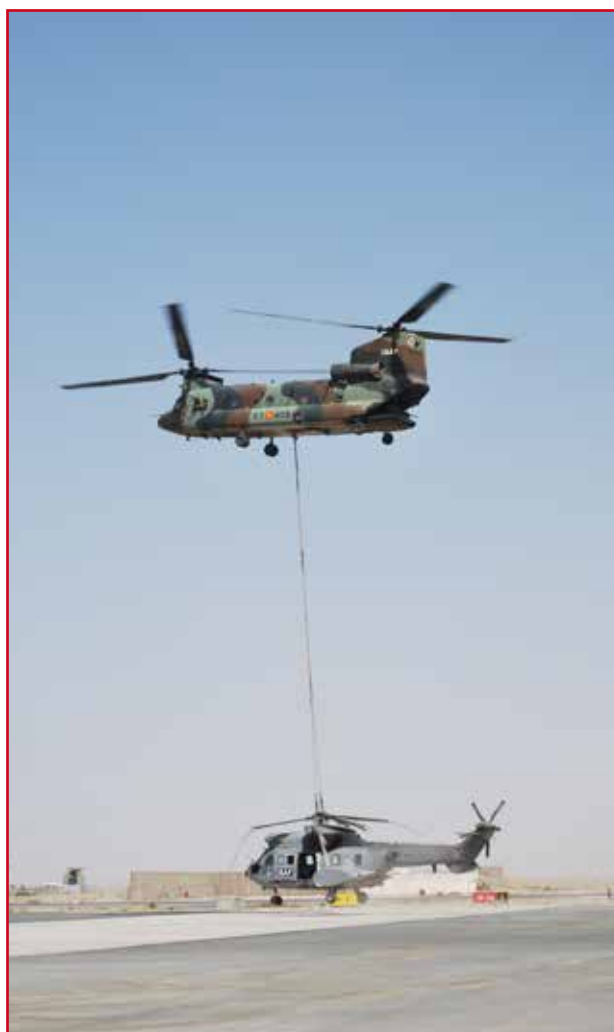
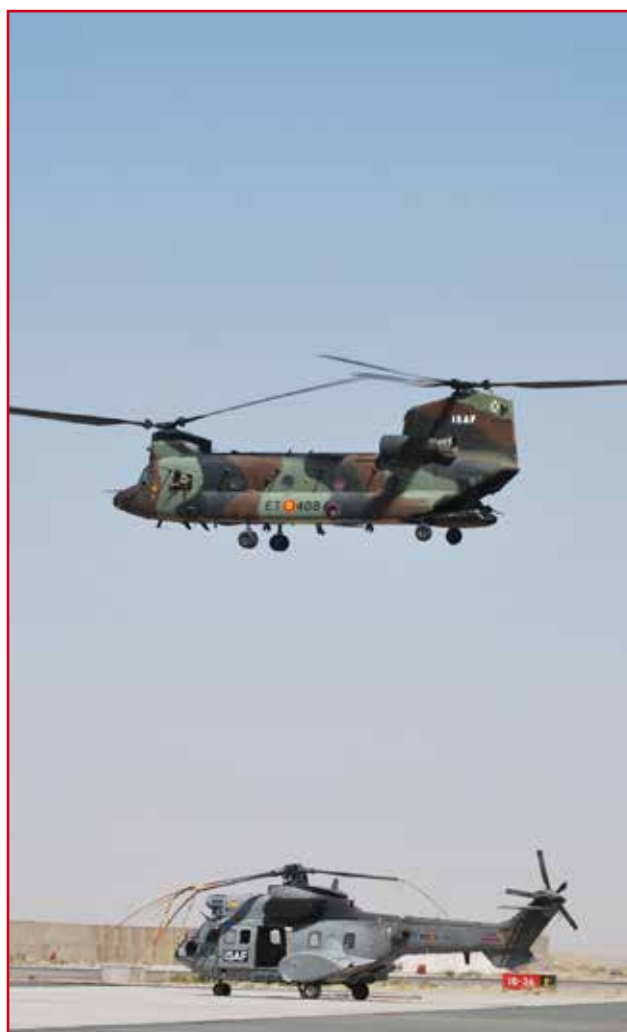
El Super Puma accidentado de HELISAF finalmente se recupera sobre la FOB de HERAT.
